# Tågolyckan i Handen 1985

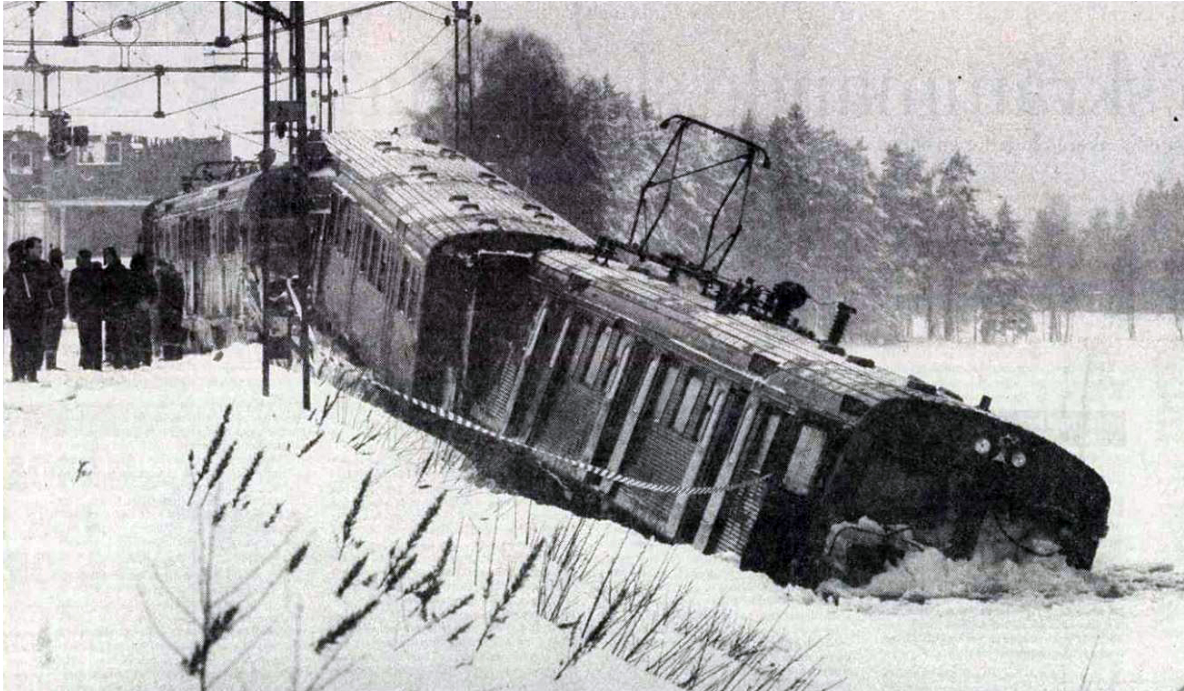
Bilden från olycksplatsen fanns i Dagens Nyheter den 7 februari, fotograf Rolf Söderberg.

Strax efter 9.30 på osdagsmorgonen den 6 februari 1985 spårade ett norrgående pendeltåg ur norr om dåvarande stationsområdet i Handen. Tåget leddes av misstag in på ett s.k.säkerhetsspår och den stoppbock som fanns vid spårslutet klarade inte av att hindra tåget som körde ner i sjön Rudan.

Första vagnen gick genom isen och blev med sin främre del stående på botten.
